**הערכת שווי מקרקעין**  
**גוש 9049 חלקה 235, מגרש צפוני**  
**רחוב האנפה 83 – שכונה 10, תל מונד**

## שם המומחה: רוני ברקוביץ'

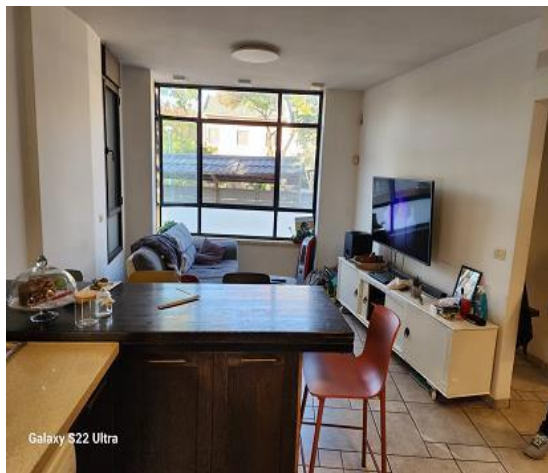
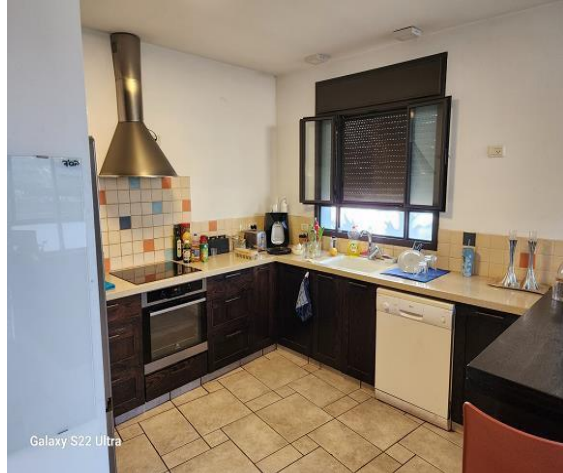
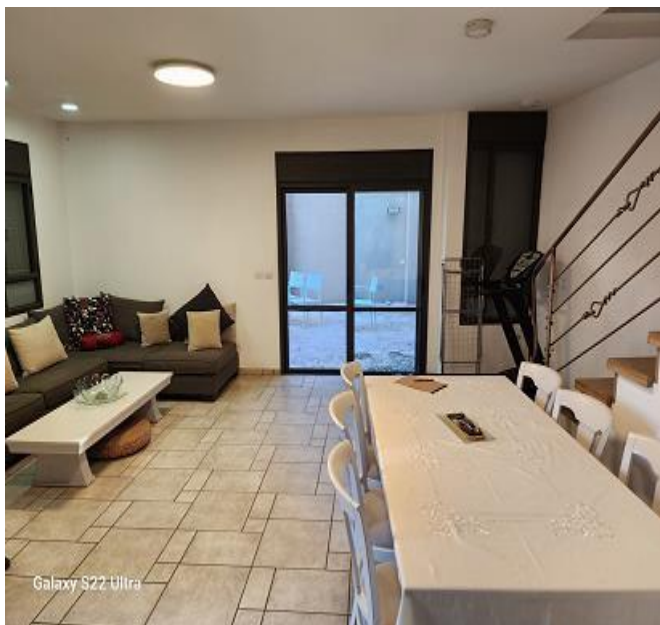
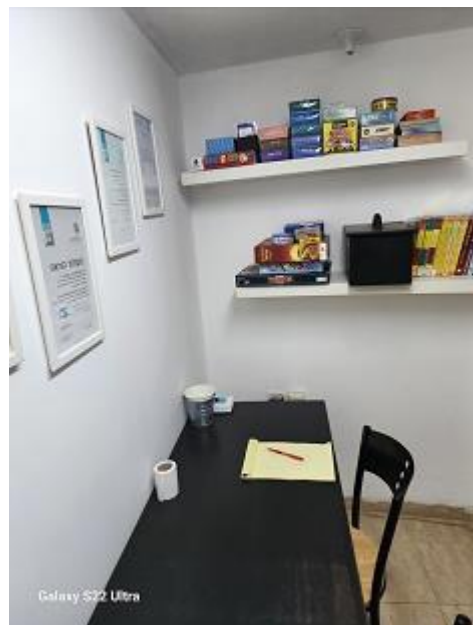
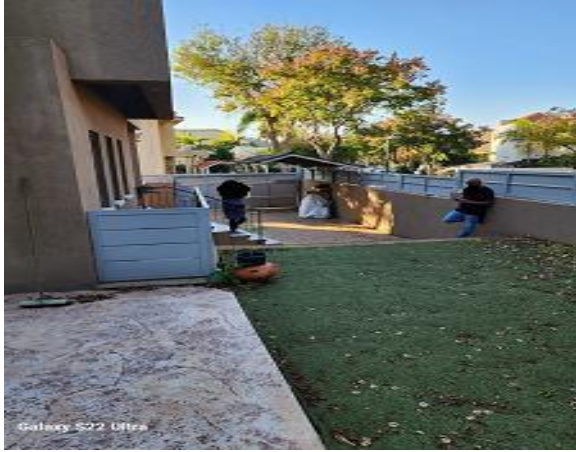
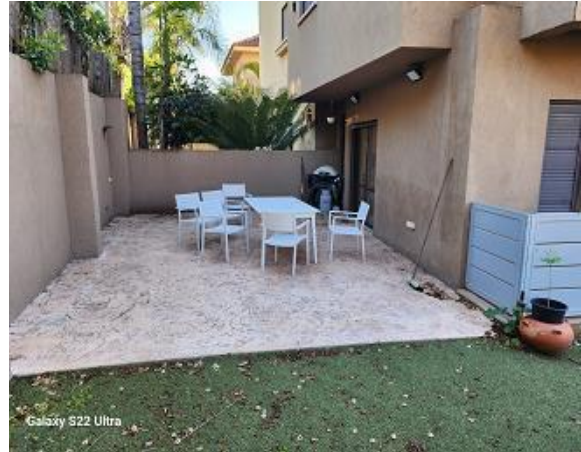
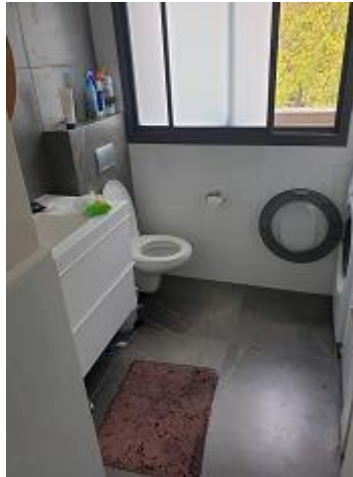
### להלן תמונות מייצגות של הדירה:

רמת פרטי גמר : חיפויי קרמיקה או גרניט פורצלן בכל החדרים ובחדרי הרחצה והשירותים ולרבות קירות חדרי רחצה מחופי בקרמיקה, המטבח מעץ + משטח עבודה, פרטי הגמר הינם סטנדרטים ותואמים את התקופה בה המבנה הוקם. רמת הבדק והאחזקה של הדירה הינם טובים באופן כללי.

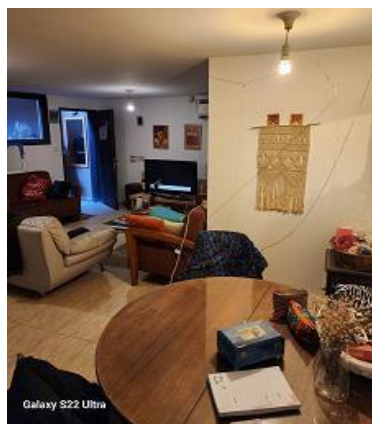
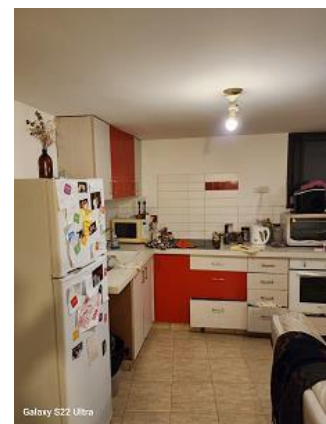
**תמונות מייצגות - מרתף**

מפלוס	שטח במ"ר	תיאור
מרתף	72.85	הגישה למרתף מתאפשרת באמצעות גרם מדרגות חיצוניות מחזית המגרש, המרתף מכיל חלל פתוח הכולל סלון ומטבח + חדר ממ"ד וחדר נוסף כמו כן קיימת גישה למרתף גם מחלל קומת הכניסה מתוך הדירה גרם המדרגות הפנימי שבדירה מוליך לחלל משרד סגור ונפרד מחלל המרתף חלל זה משמש את בעלת הנכס כחדר עבודה.
קומת כניסה	71	גרם מדרגות מוליך לדלת כניסה דקורטיבית, קומה זו מכילה חלל פתוח הכולל סלון, מטבח, פינת אוכל וחדר משפחה, תא שירותי אורחים
קומה ראשונה	77.9	מכיל 3 חדרי שינה, חדר רחצה ושירותים, חדר כביסה, חדר שינה הורים הכולל חדר רחצה ושירותים סה"כ 4 חדרי שינה

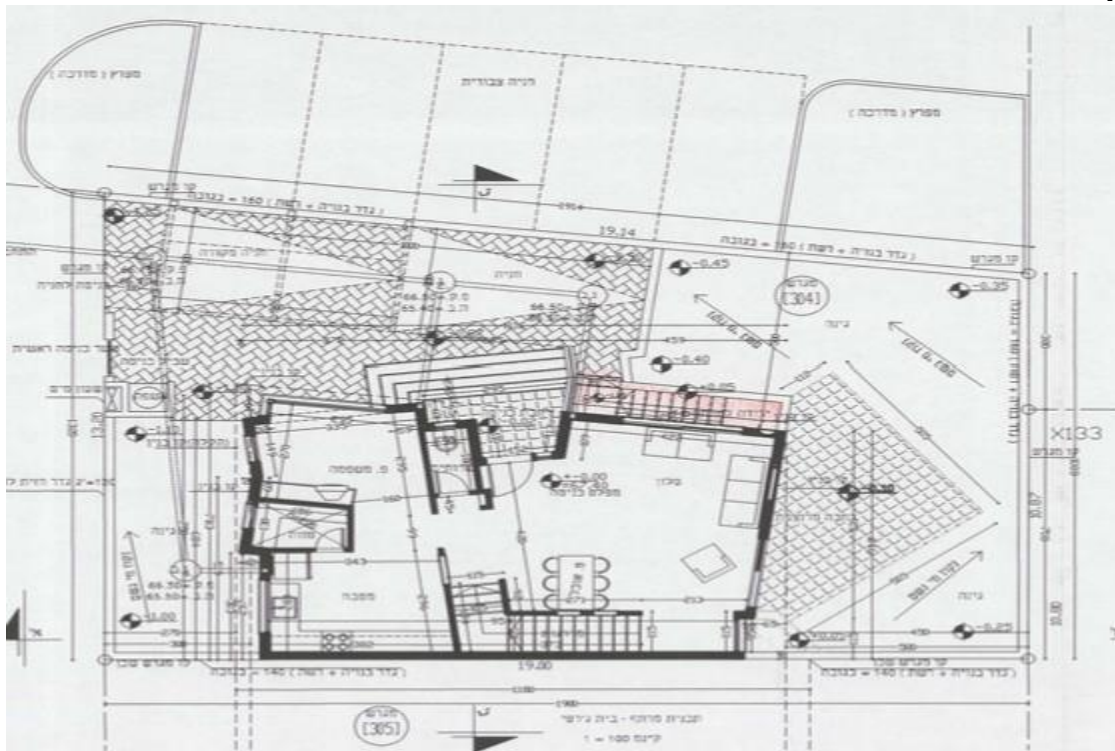
קומת כניסה :

### **קומת כניסה :**

חלל אחסנה קטן הוסב לשטח עיקרי.

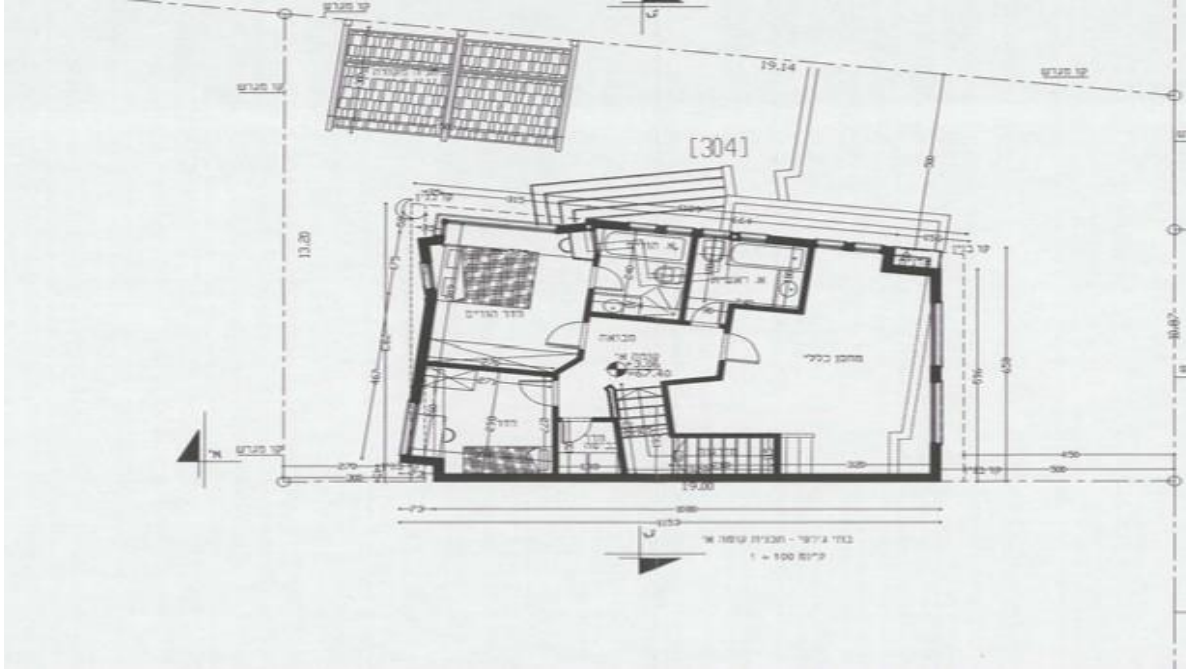
### **קומה ראשונה :**

בהתאם לתשריט של התכנית המקורית בקומה ראשונה קיים שטח של כ-27 מ"ר המוגדרים כמחסן, בפועל שטחים אלה מהווים בפועל 2 חדרי שינה.
